## RAPPORT D'ENQUETE SUR FAIT AERONAUTIQUE

WAPITI AVIATION LTD.  
PIPER NAVAJO CHIEFTAIN  
PA-31-350 C-GXUC  
20 MI AU SUD-EST  
DE HIGH PRAIRIE (ALBERTA)  
19 OCTOBRE 1984

RAPPORT NUMERO 84-H40006

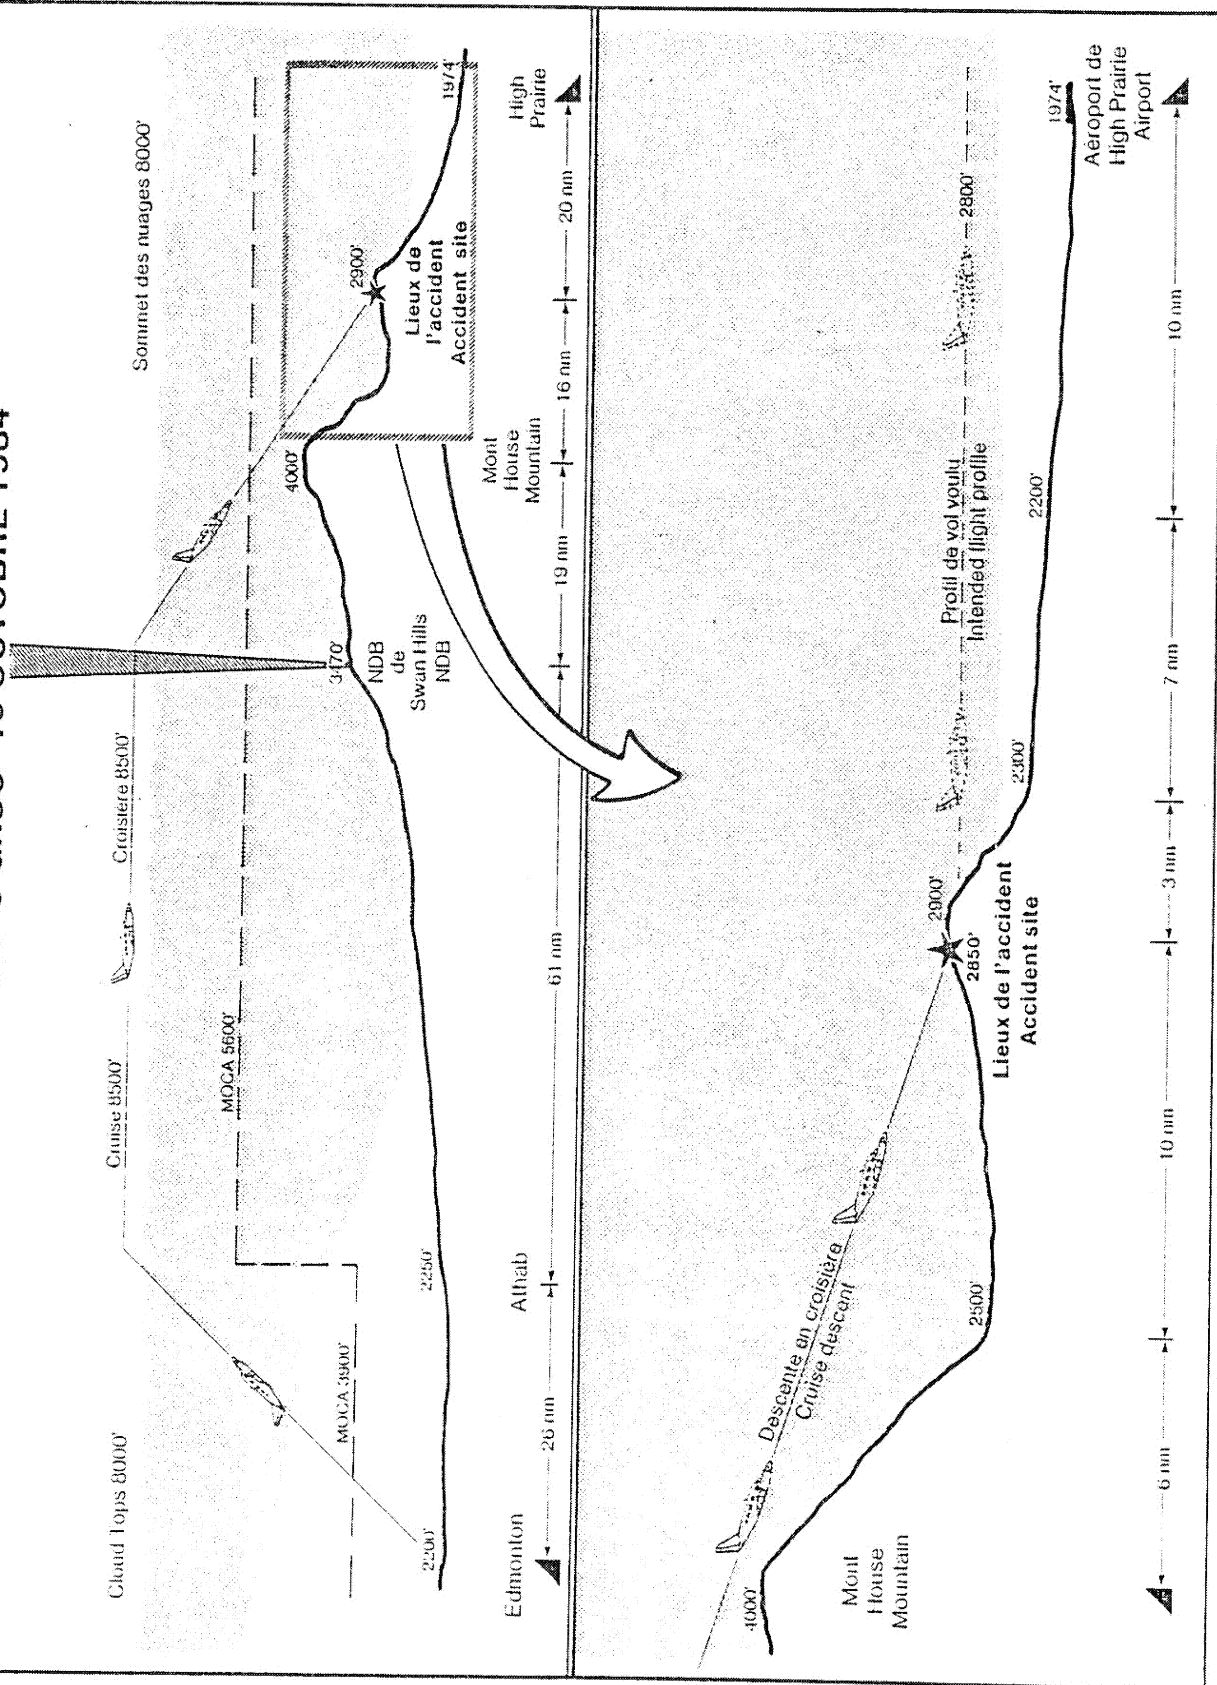
APPENDIX B  
ANNEXE B

RECONSTRUCTED FLIGHT PROFILE - C-GXUC 19 OCTOBER 1984  
RECONSTITUTION DU PROFIL DU VOL - C-GXUC 19 OCTOBRE 1984
